Παραδοτέα 1.1 & 1.2:

- Περίληψη τυπολογιών Υποδομών Αυτ/δρόμου
- Ιστορικά Περιστατικά όπου παρατηρήθηκαν σεισμικές βλάβες σε Δίκτυα Αυτ/δρόμου

Παραδοτέο 1.1: - Περίληψη τυπολογιών Υποδομών Αυτ/δρόμου

ΠΑΡΑΔΟΤΕΟ 1.1. ΤΥΠΟΛΟΓΙΟ ΕΡΓΩΝ ΥΠΟΔΟΜΗΣ ΑΥΤΟΚΙΝΗΤΟΔΡΟΜΩΝ

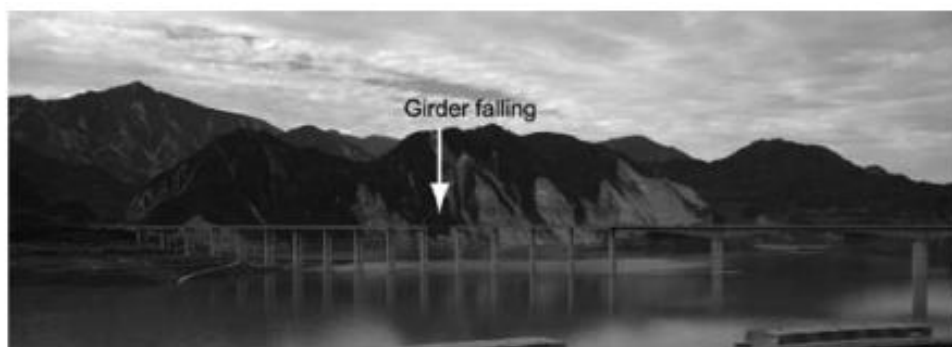
Γέφυρα Miaoziqing και το σημείο κατάρρευσης

Η σημαντικότερη βλάβη ήταν η πτώση και κατάρρευση του ενός από τα δύο ακραία ανοίγματα της γέφυρας προσβάσεως των πέντε ανοιγμάτων.

Το γενεσιουργό αίτιο για όλες τις βλάβες ήταν οι πολύ μεγάλες μετακινήσεις των υψηλών μεσοβάθρων στη στάθμη του καταστρώματος (στη θέση της καταπτώσεως το μήκος του ανοίγματος αυξήθηκε κατά 0,69m).

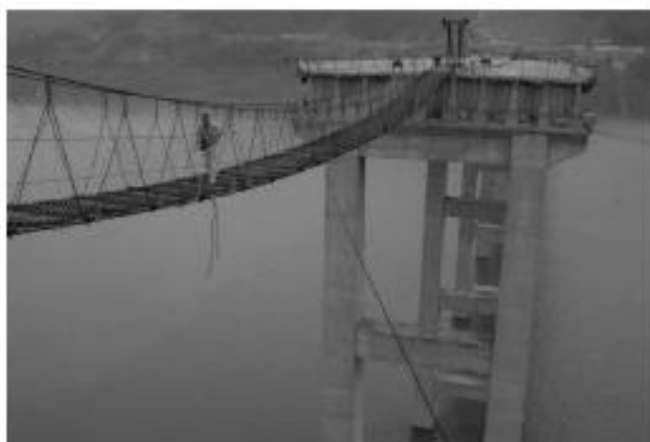
Ακραίο άνοιγμα στο οποίο σημειώθηκε η κατάρρευση

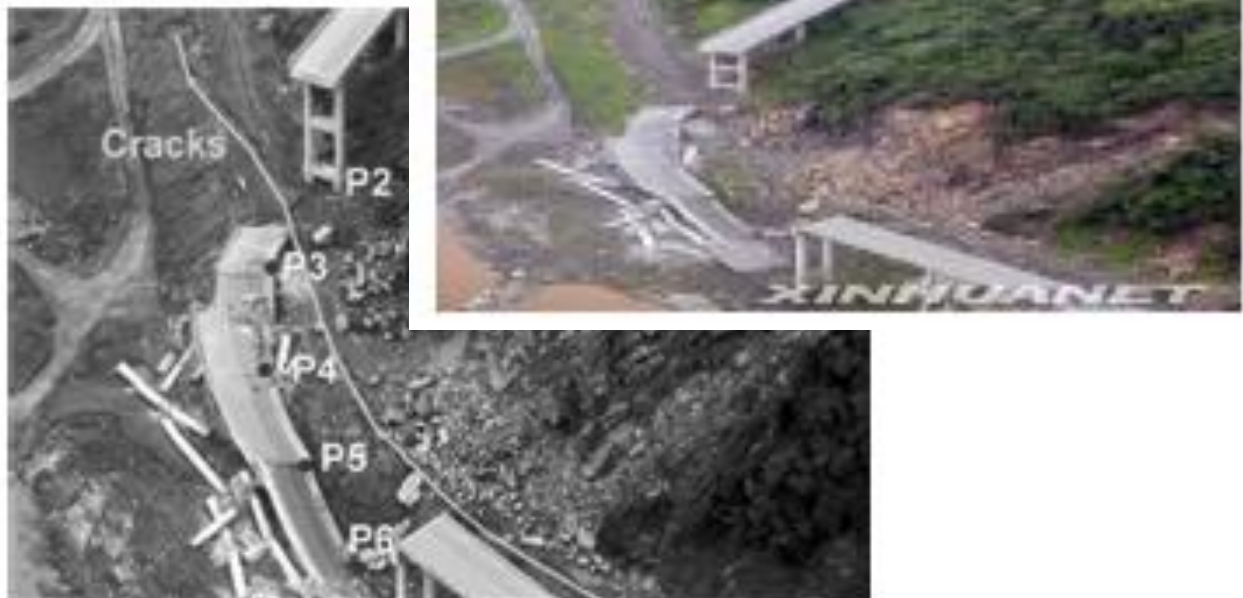
Οι πολύ μεγάλες σεισμικές μετακινήσεις προκάλεσαν και στη γέφυρα αυτή κατάρρευση ενός σημαντικού μήκους καμπύλου τμήματος του καταστρώματος (μεταξύ των μεσοβάθρων P2-P6).

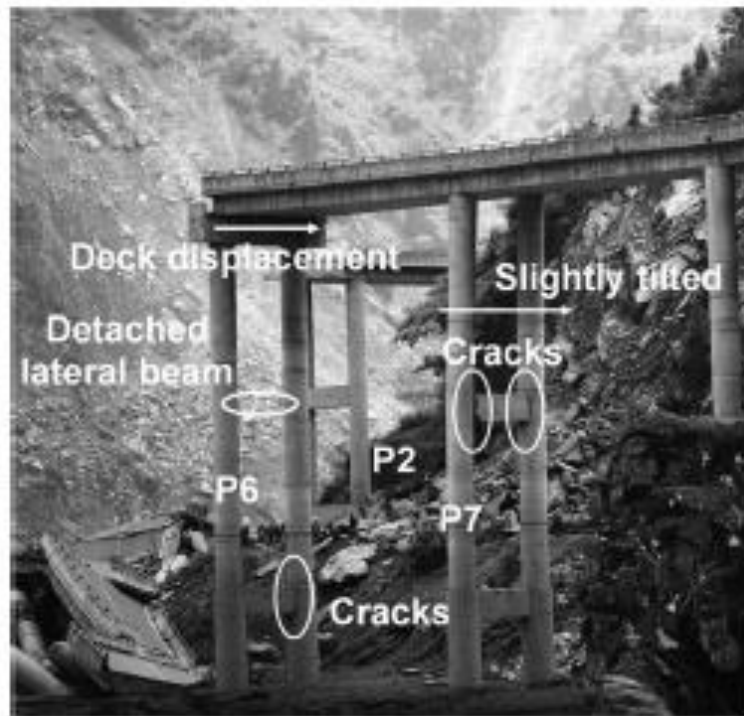
Εκτός από την κατάρρευση προκλήθηκαν εκτεταμένες βλάβες και στα υπόλοιπα τμήματα.

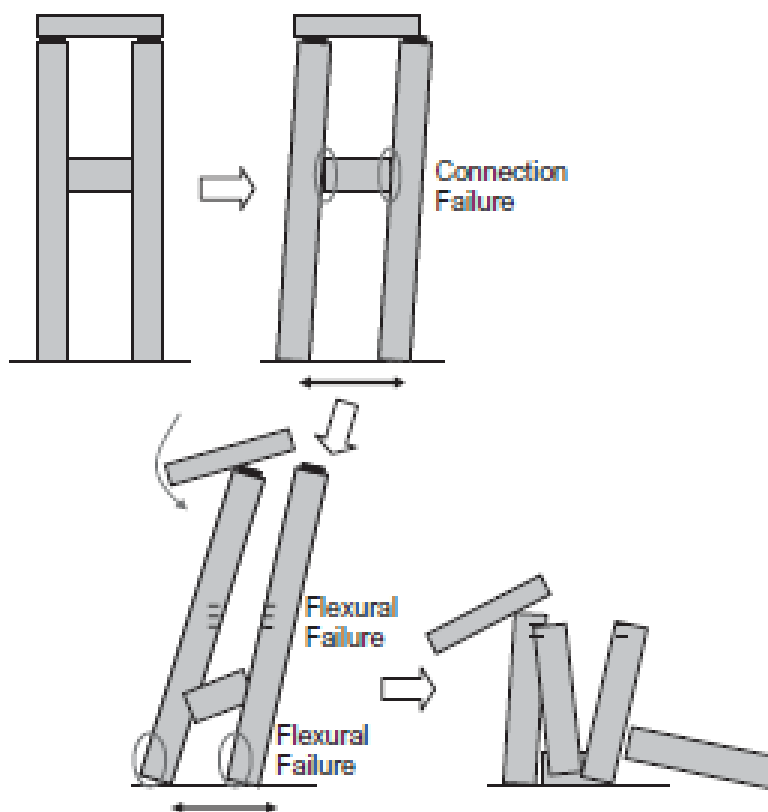
Στο σχήμα εμφανίζεται ένας πιθανός μηχανισμός της αστοχίας των μεσοβάθρων.

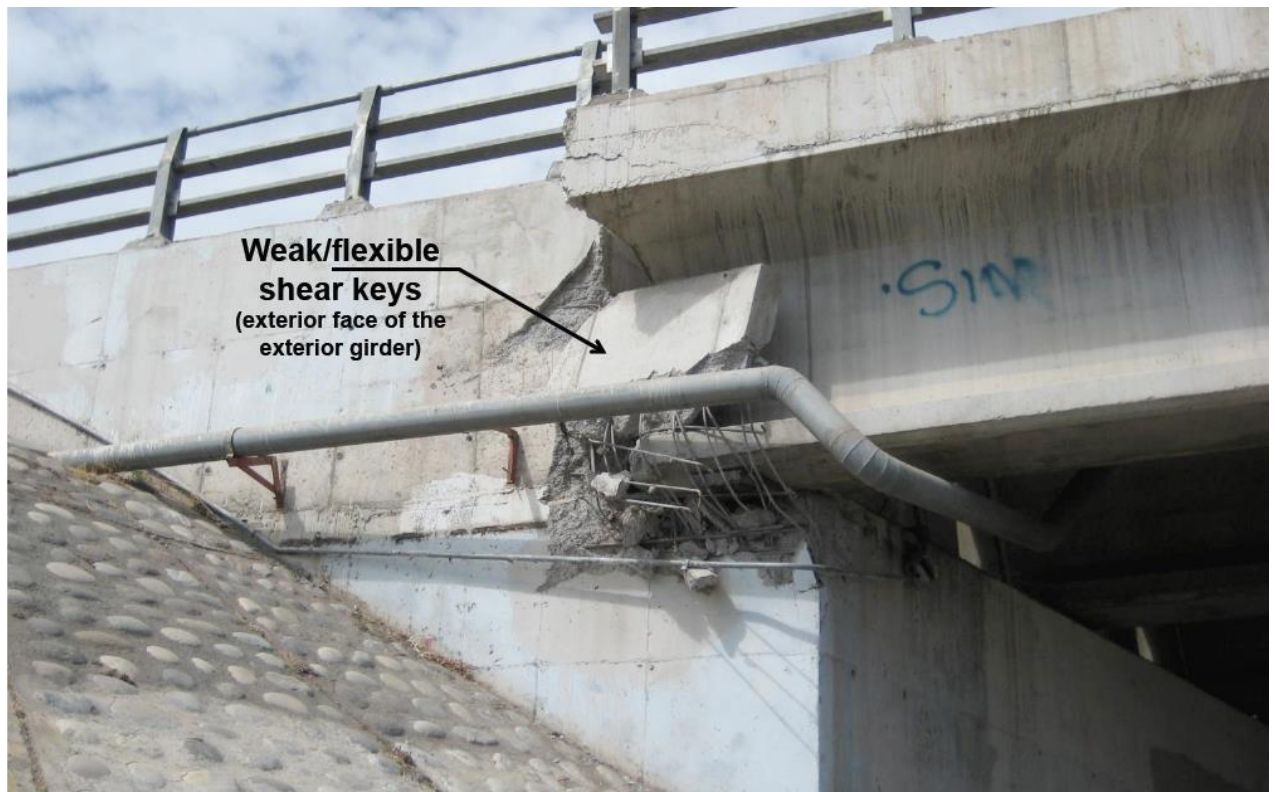
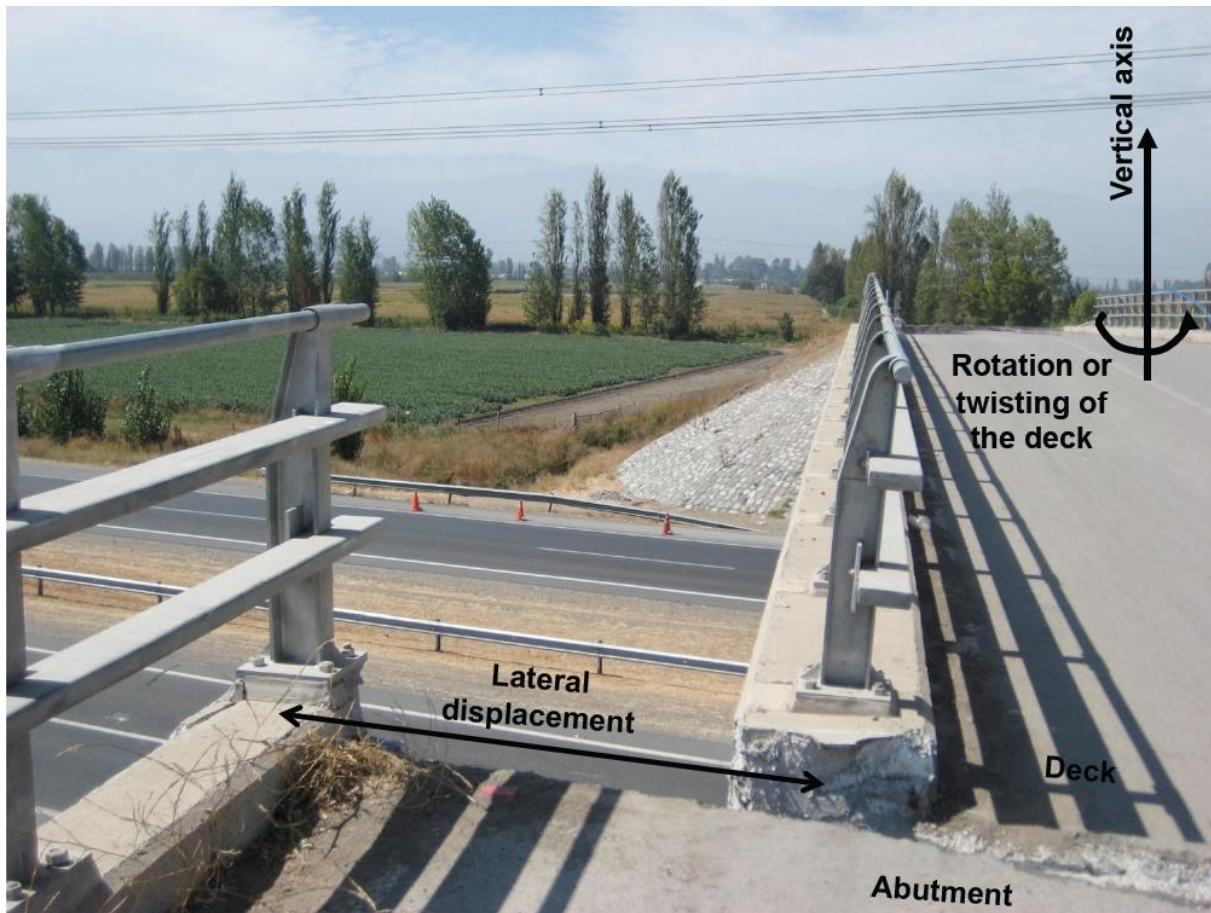
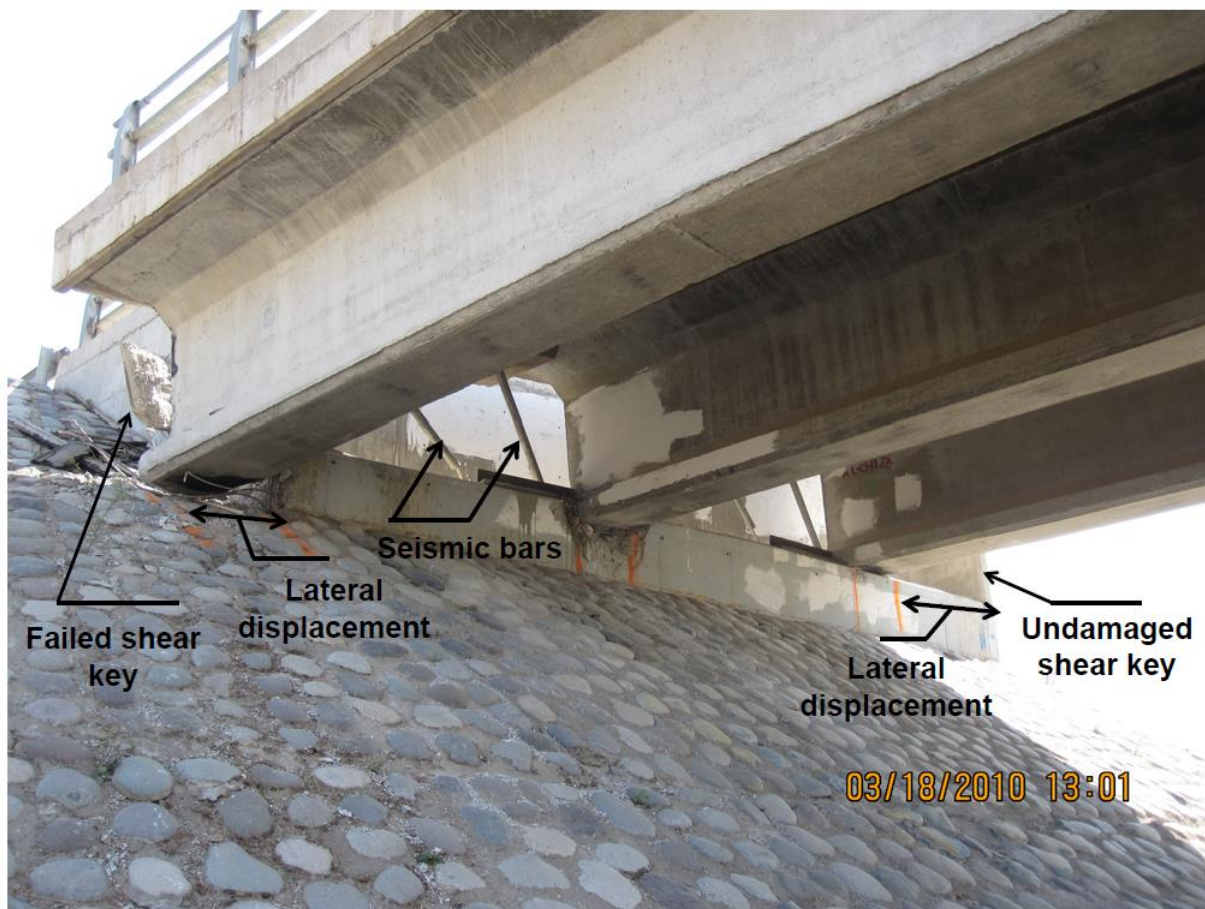
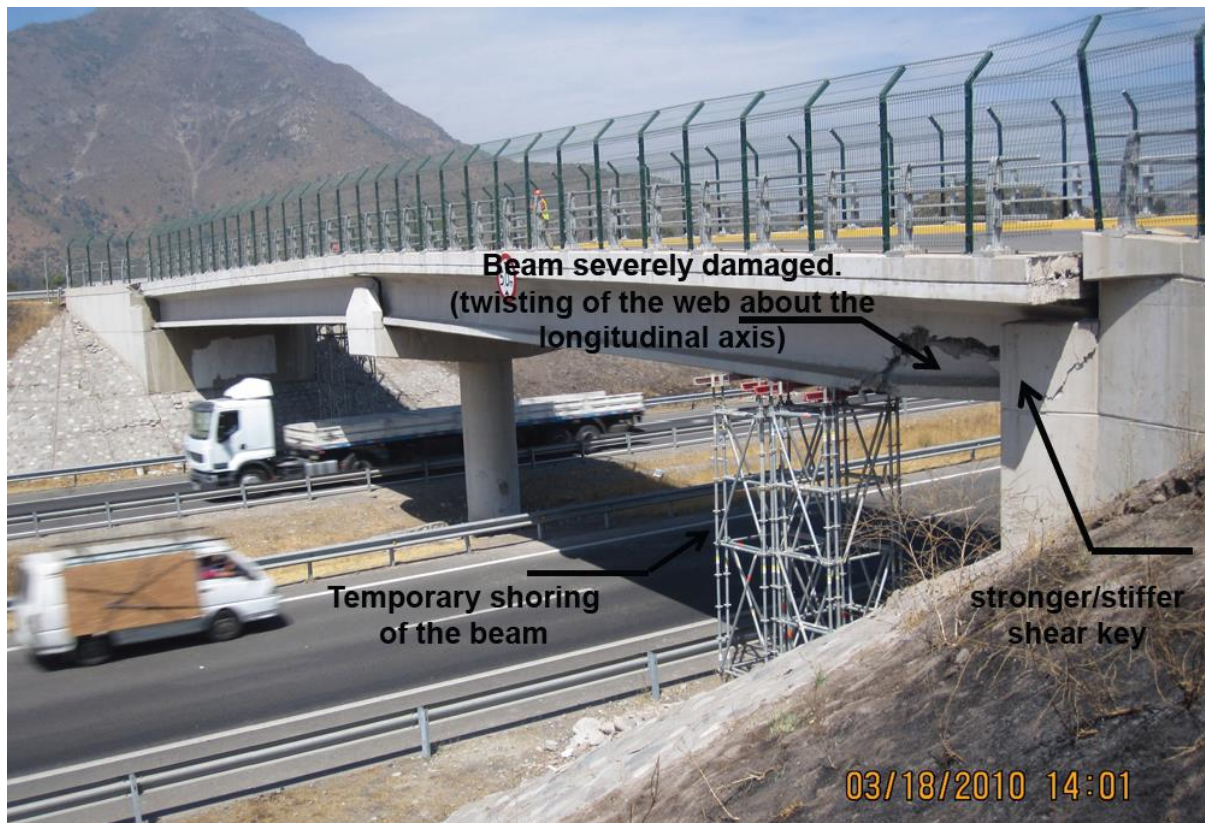
Στις περισσότερες περιπτώσεις οι βλάβες αποδίδονται στην κακή συμπεριφορά λοξών καταστρωμάτων και κυρίως σε γέφυρες χωρίς διαδοκίδες στηρίξεως.

Δεν παρατηρήθηκαν βλάβες στα μεσόβαθρα.

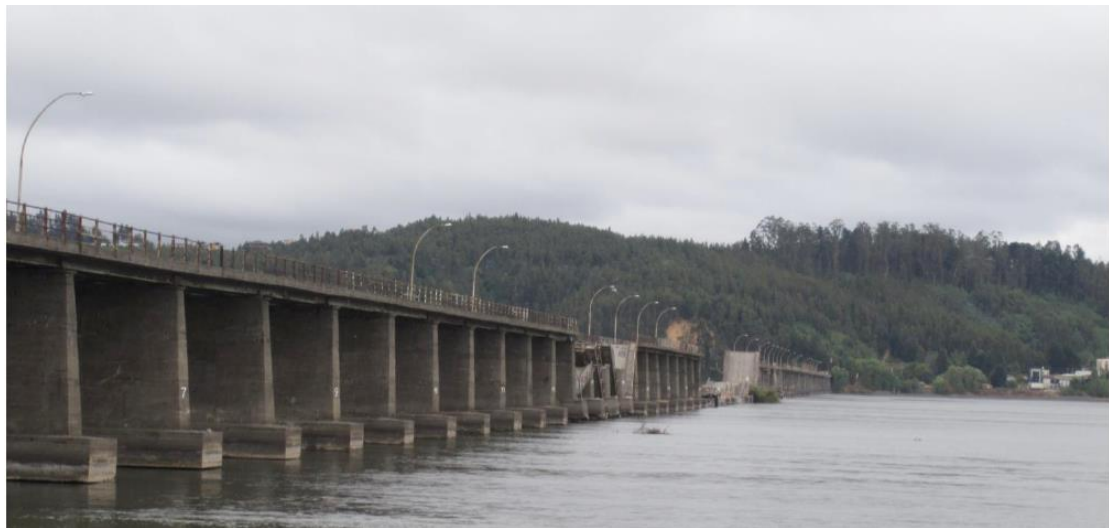
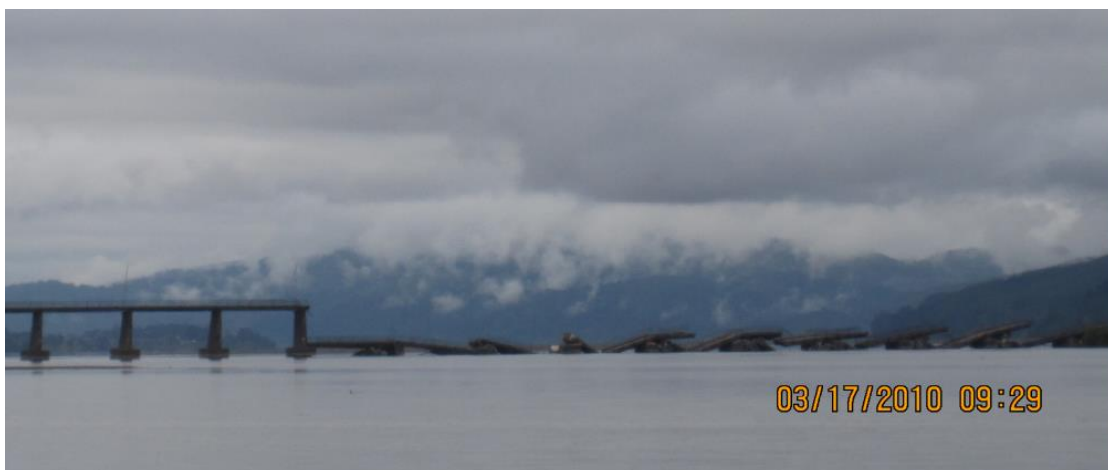
Η κατάρρευση αποδίδεται στην ανεπάρκεια του εύρους εδράσεως των δοκών στα μεσόβαθρα.

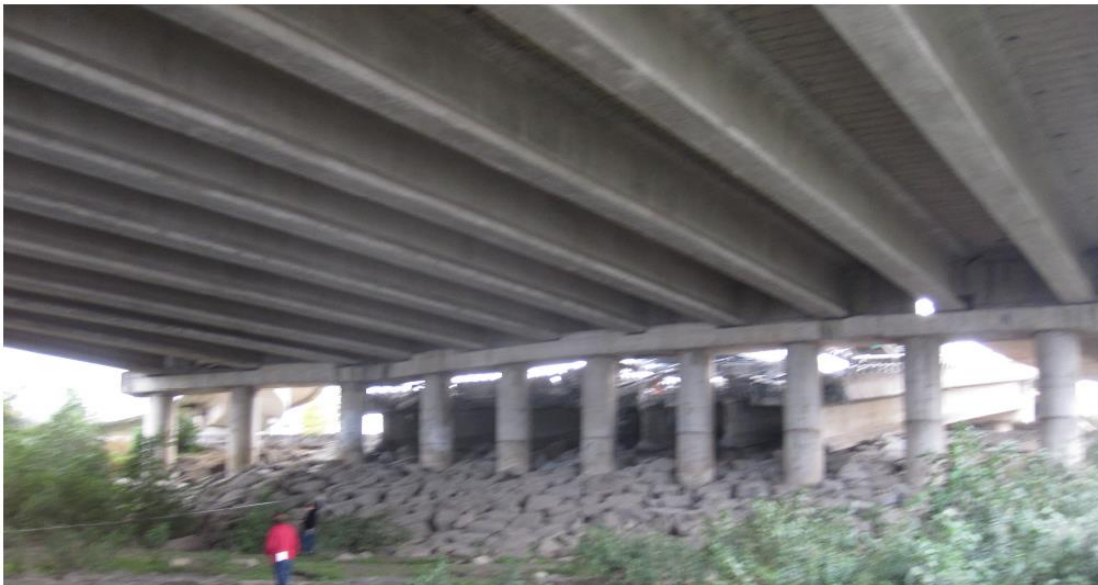
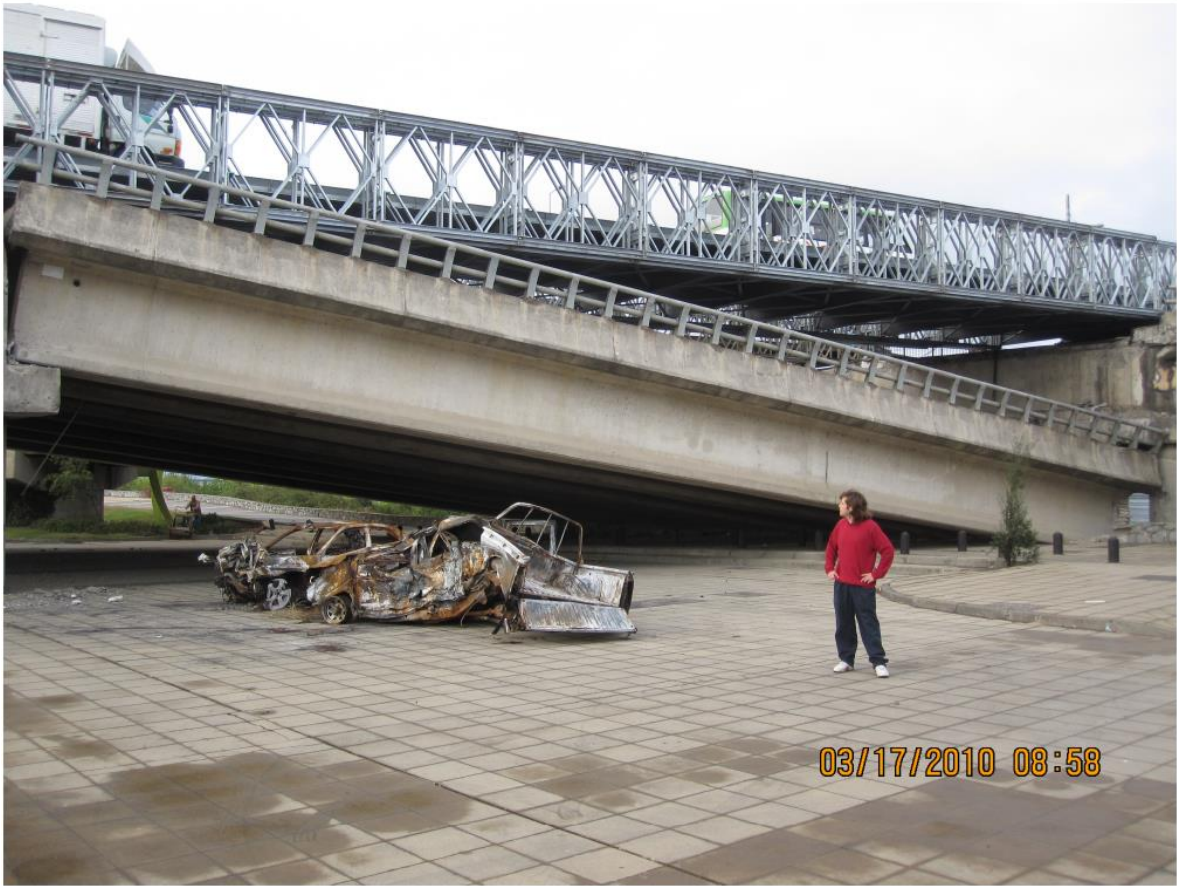
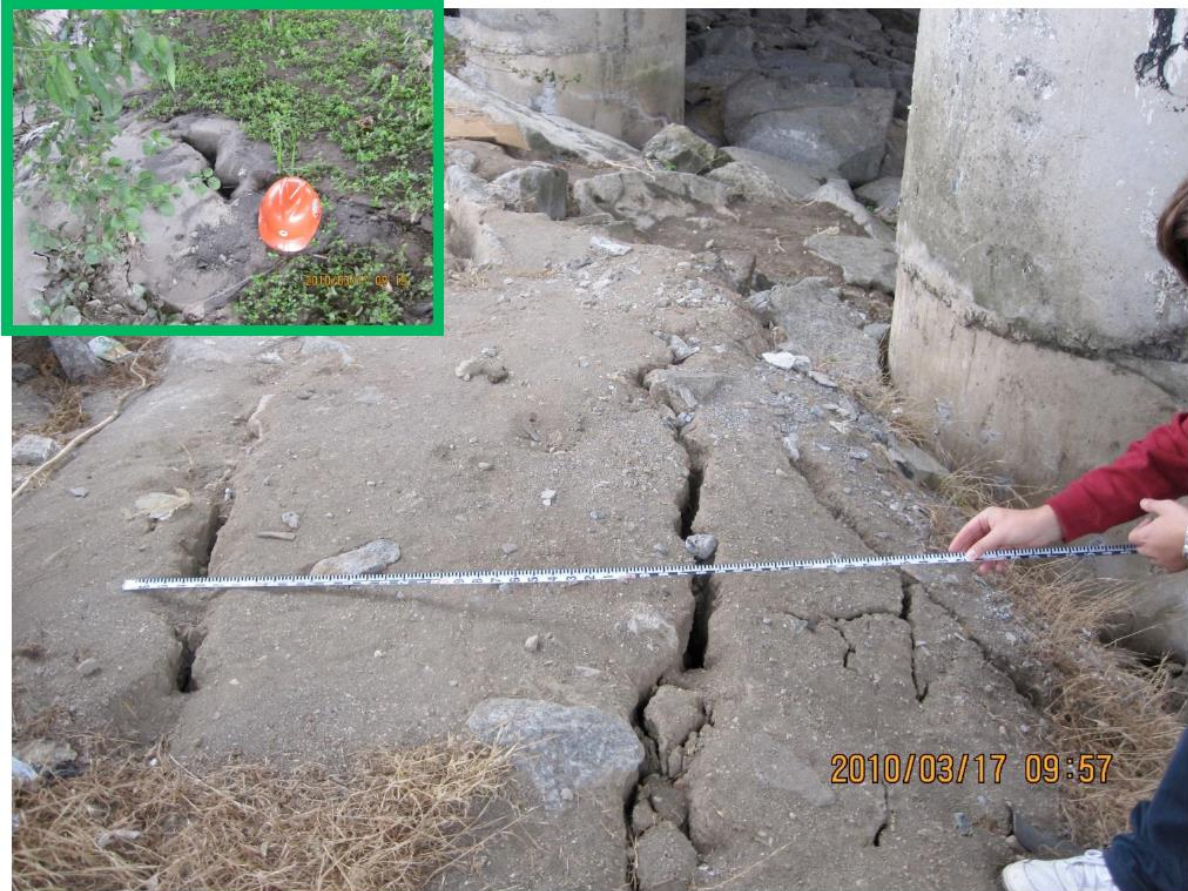
Οι καταρρεύσεις αποδίδονται στην ανομοιομορφία των ακαμψιών, καθώς και σε πιθανολογούμενη ρευστοποίηση λόγω της οποίας ενδέχεται να μετακινήθηκαν οι κλάδοι των προσβάσεων προς τον ποταμό.

Η μετακίνηση αυτή οδήγησε στην απώλεια εδράσεως μερικών κλάδων.

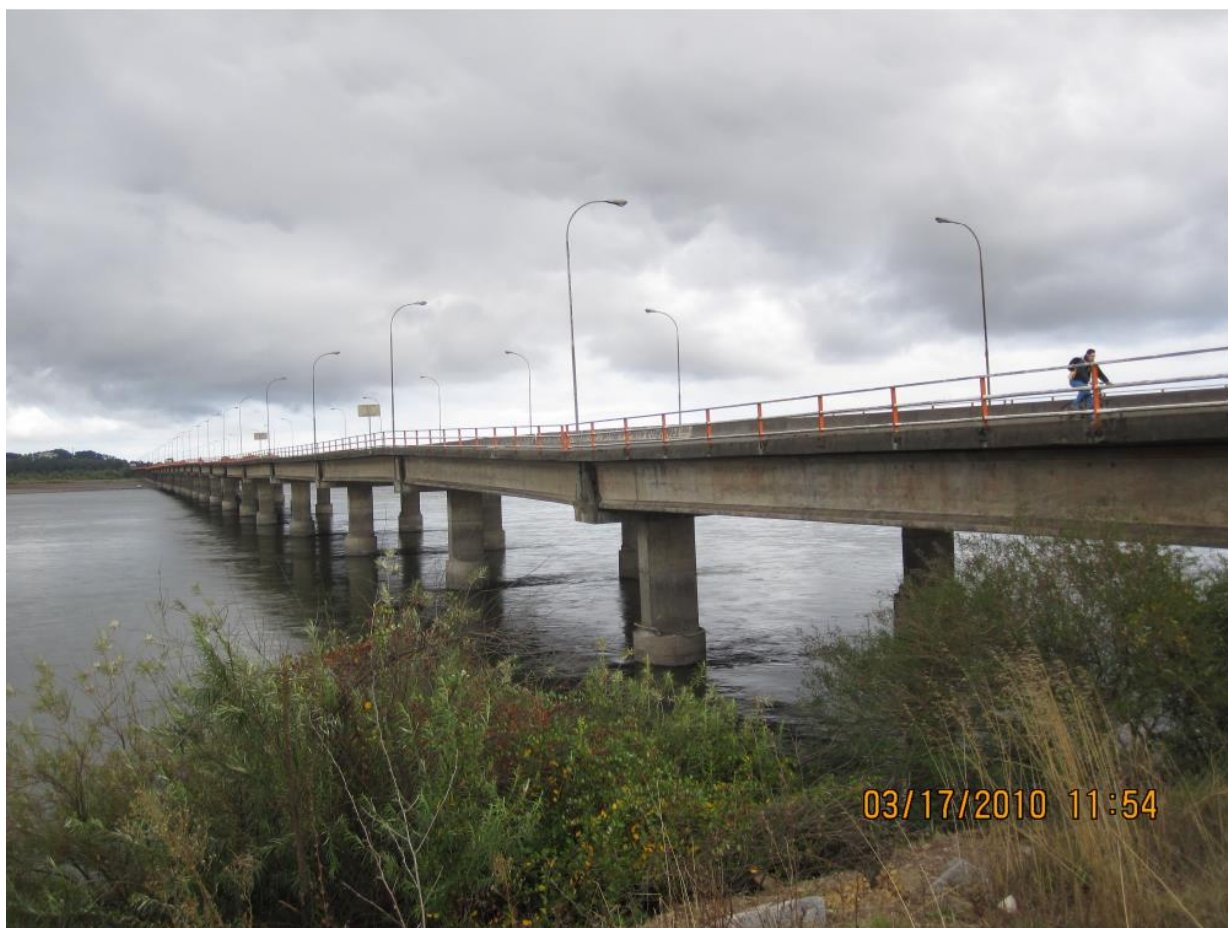
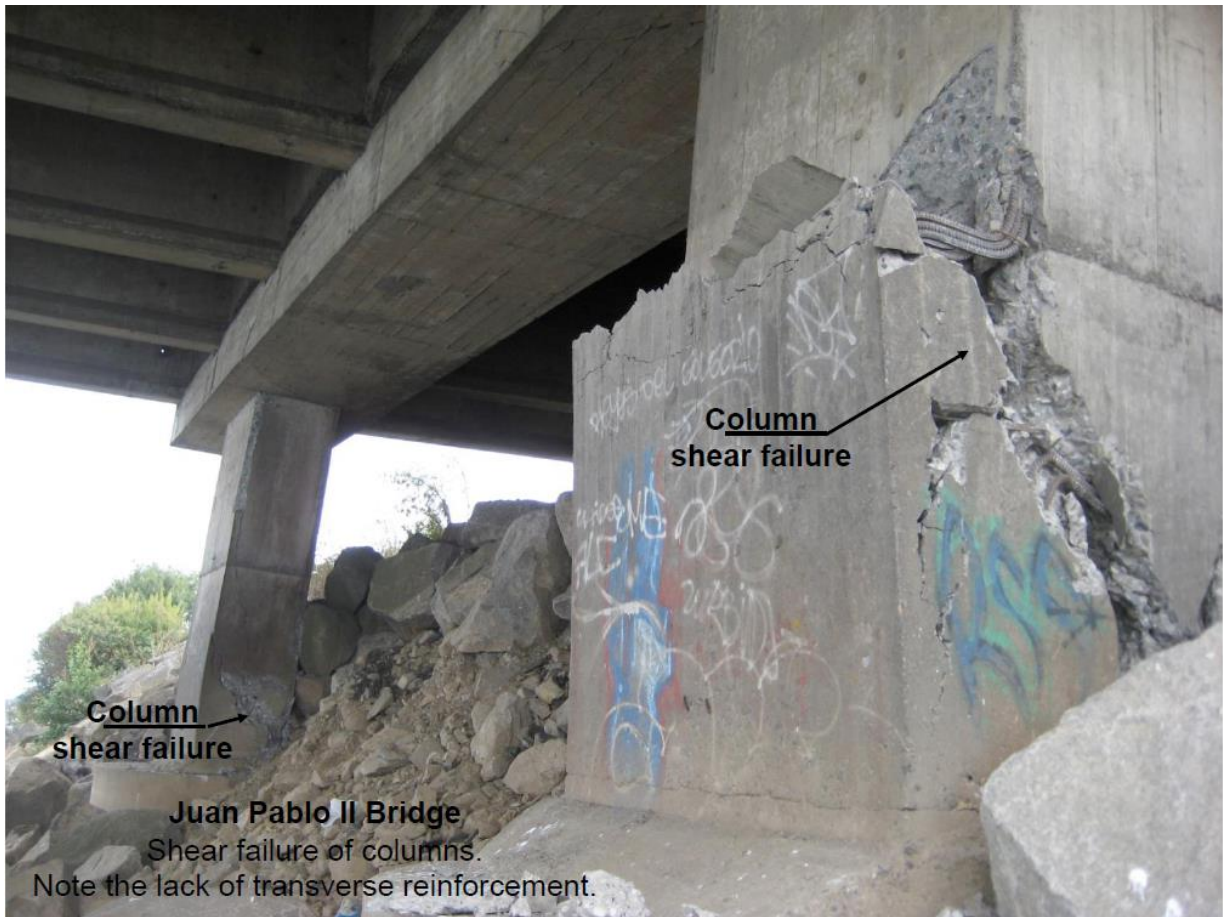
Χάρης στην πλάκα συνεχείας, το κατάστρωμα δεν κατέρρευσε αλλά λόγω σημαντικών ανωμαλιών στην επιφάνεια κυκλοφορίας (που υποδηλώνουν πτώση των δοκών από τα εφέδρανα) αποκλείστηκε η κυκλοφορία.

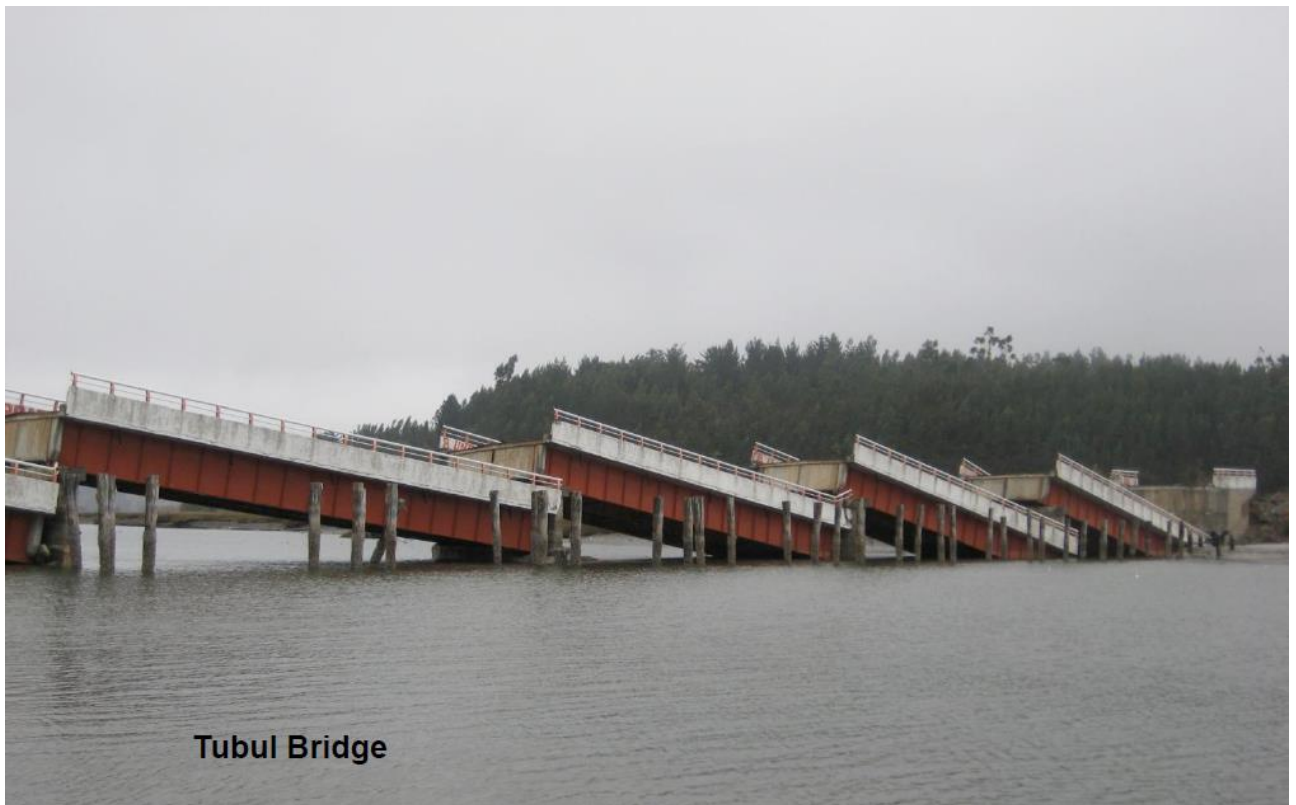
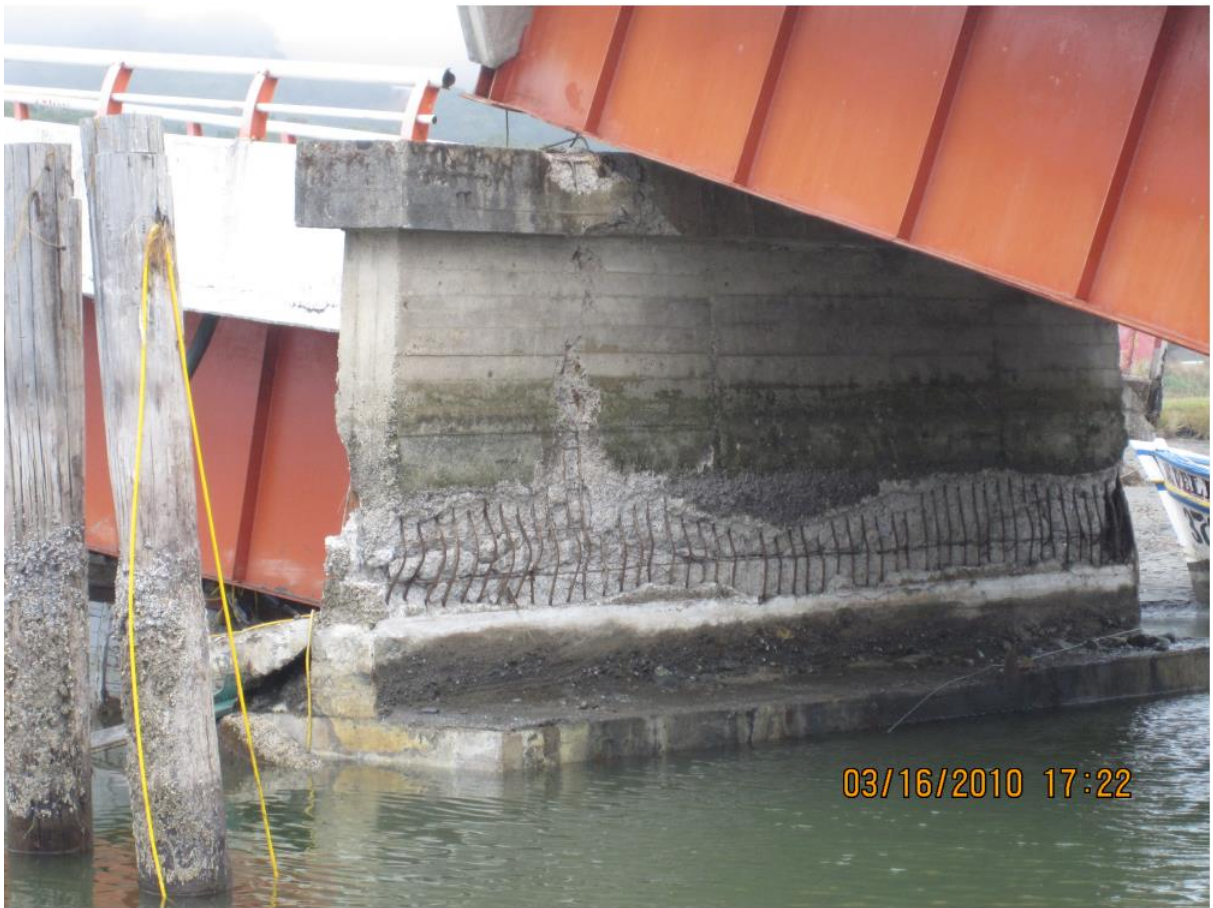
Και τα οκτώ ανοίγματα κατέρρευσαν, ενώ τα τοιχοειδούς μορφής μεσόβαθρα υπέστησαν στροφή περί τον οριζόντιο εγκάρσιο άξονα.

Θεωρείται ότι το κύριο αίτιο ήταν η εκτεταμένη ρευστοποίηση της ευρύτερης περιοχής, ενώ παραλλήλως συνέτεινε στην πτώση των καταστρωμάτων το τελείως ανεπαρκές (0,38m) πλάτος εδράσεως.

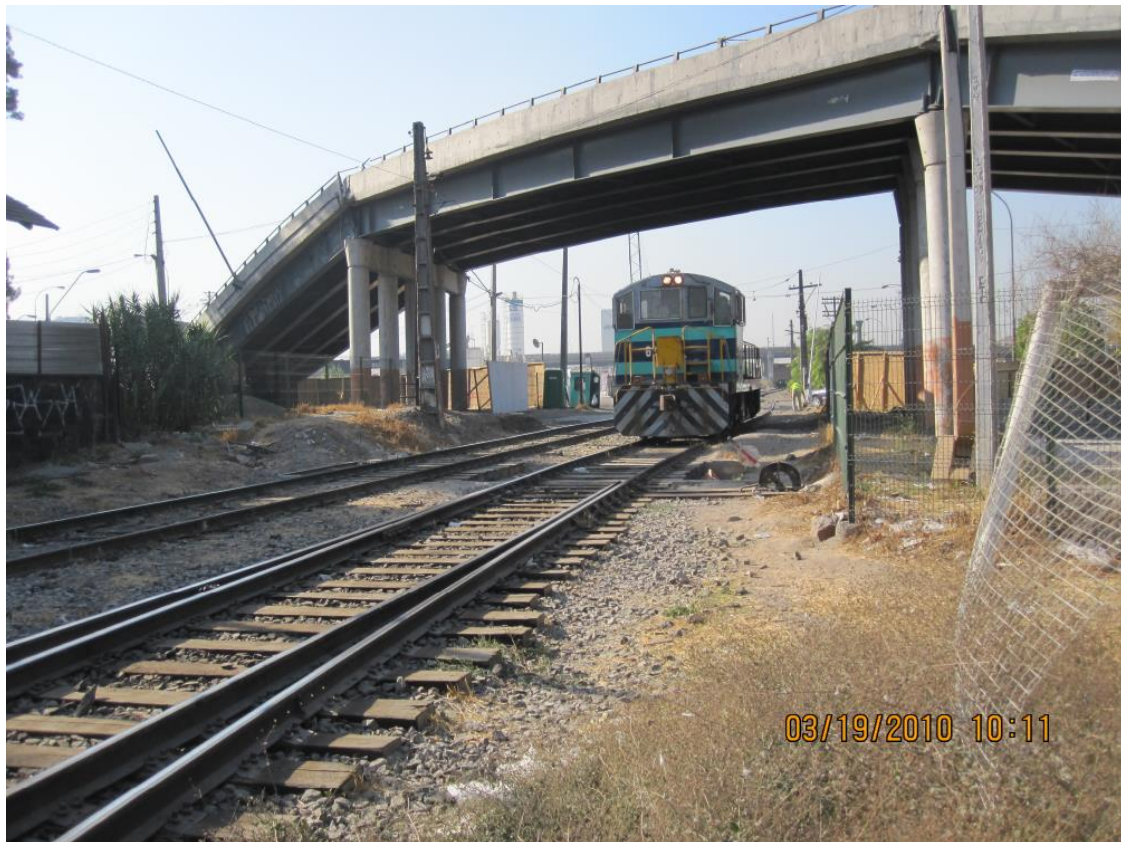
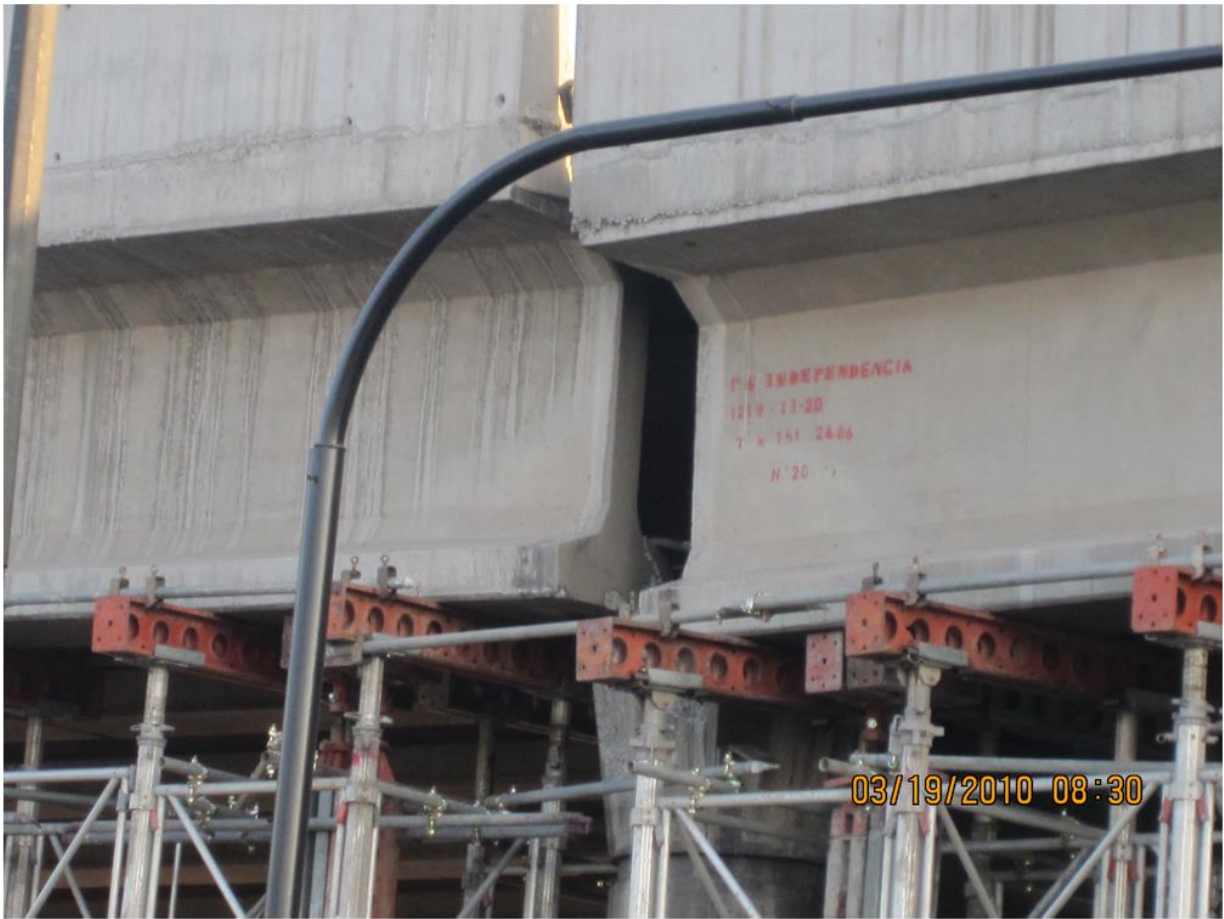
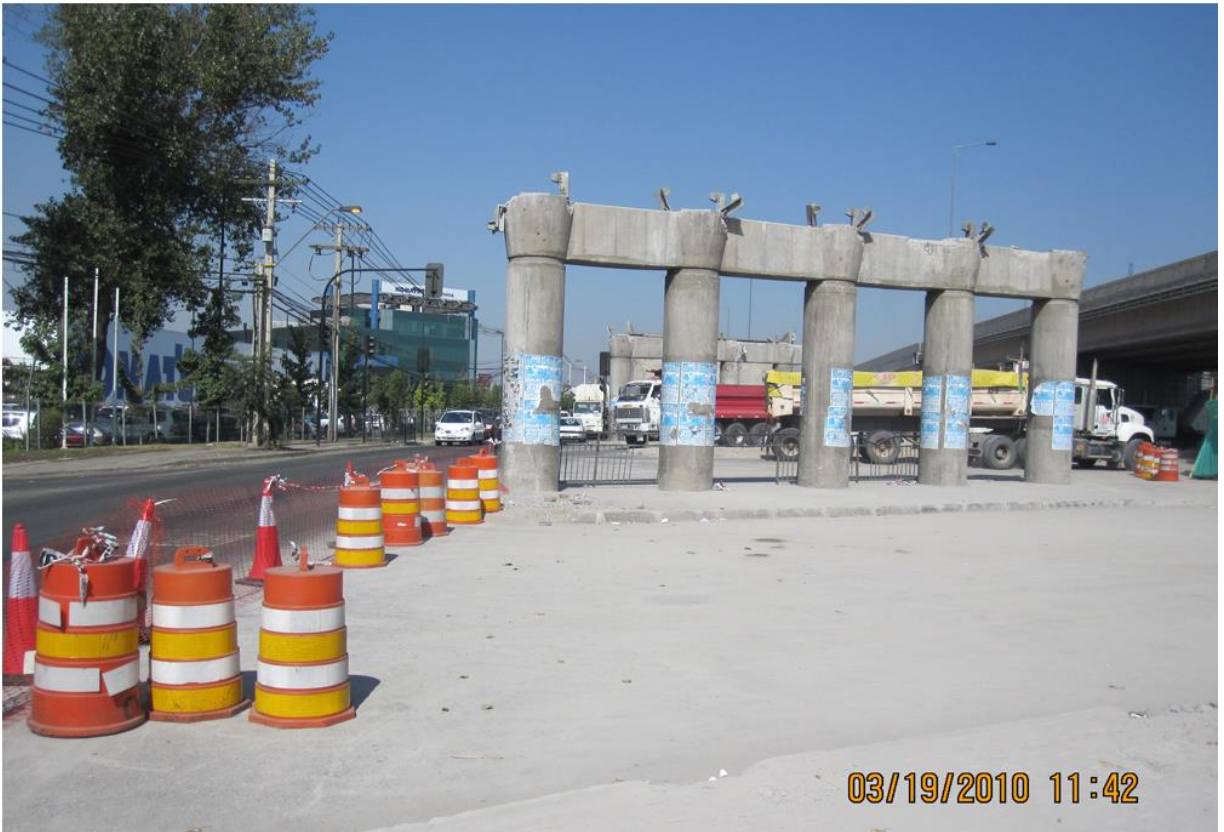
Δεν παρατηρήθηκαν βλάβες στους κορμούς των μεσοβάθρων.

Σε πολλές περιπτώσεις οι βλάβες αποδόθηκαν σε ειδικές εδαφικές συνθήκες στις θέσεις των γεφυρών.

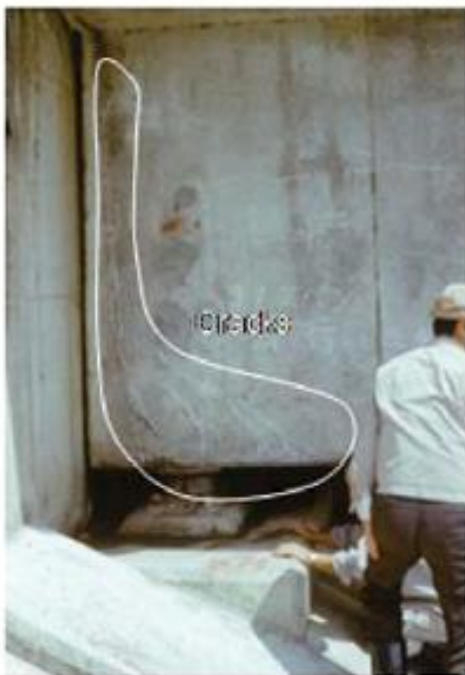
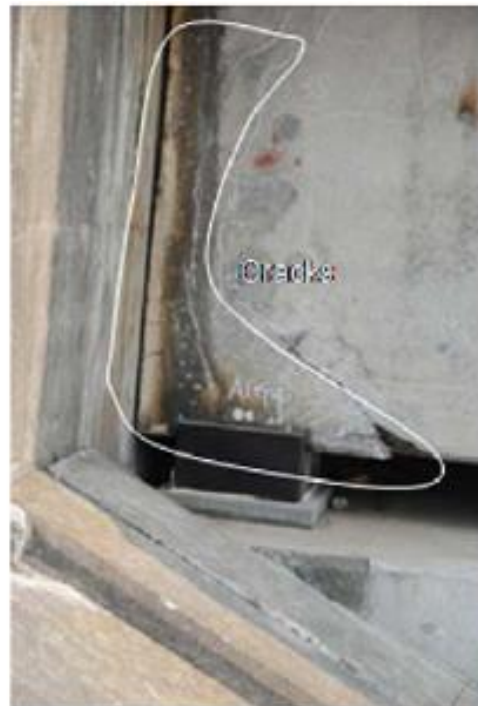
(1) Άκρα φορέων καταστρώματος

Οι θέσεις αυτές είναι κρίσιμες λόγω της ταυτόχρονης δράσεως των σεισμικών δυνάμεων (αδρανειακές ή και λόγω προσκρούσεως σε γειτονικά μέλη) της προεντάσεως (μέτωπα αγκυρώσεως) και της αντιδράσεως λόγω μόνιμων φορτίων.

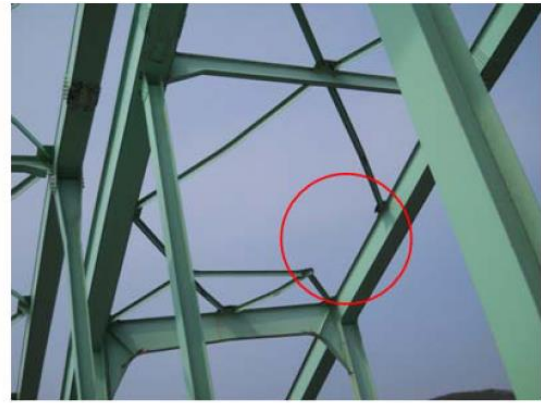
Buckling

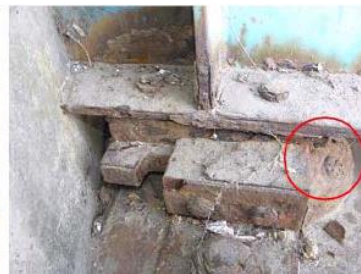
Deformation

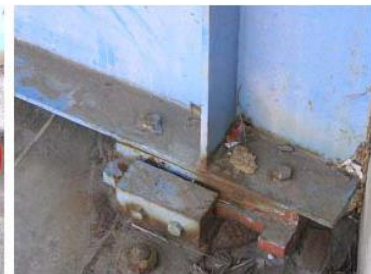
Fracture

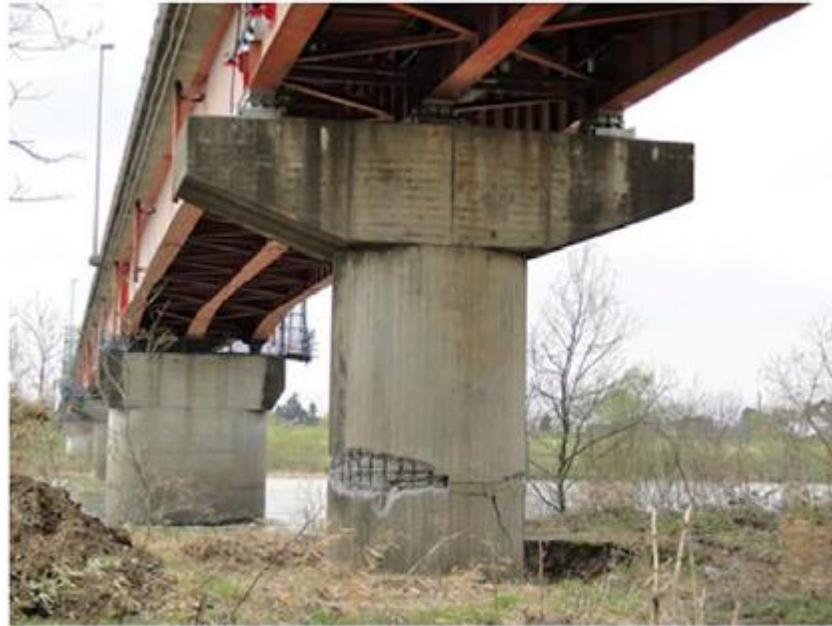
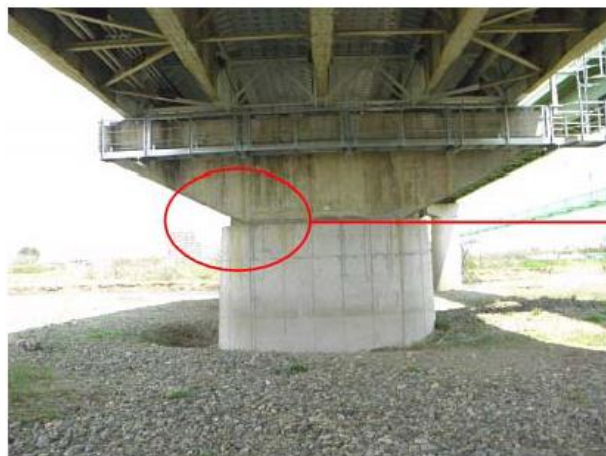
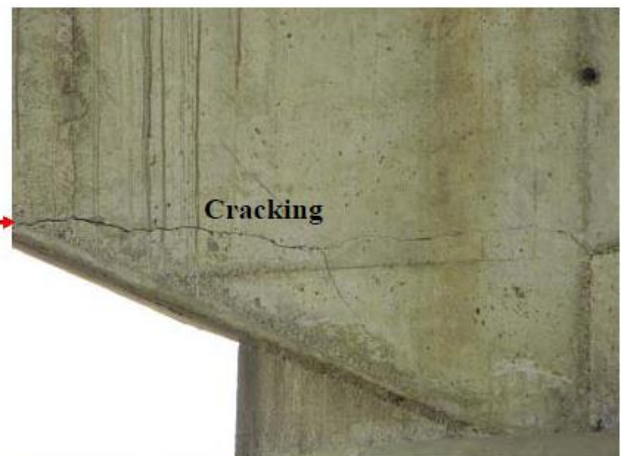
(4) Αντιστοίχως, αρκετές βλάβες παρατηρήθηκαν σε στύλους μεσοβάθρων.

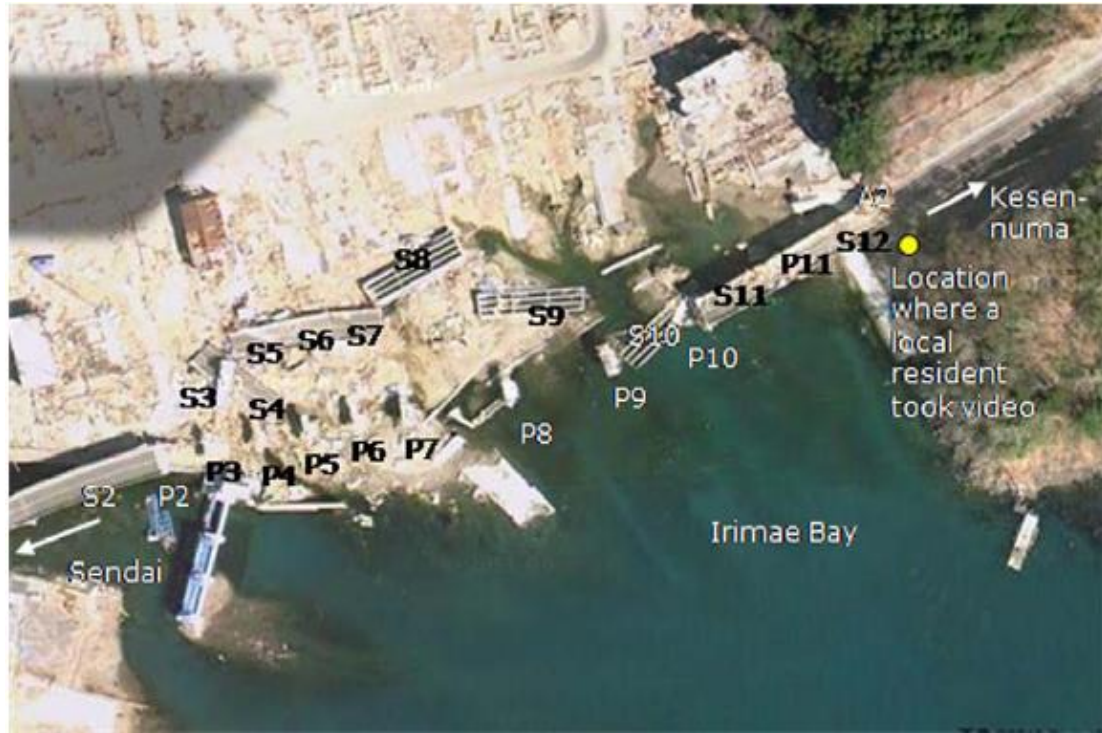
Μετά από τη θραύση των διατμητικών συνδέσμων οι ανωδομές των οκτώ κεντρικών ανοιγμάτων παρεσύρθησαν από τη ροή.

Θραύση διατμητικών συνδέσμων

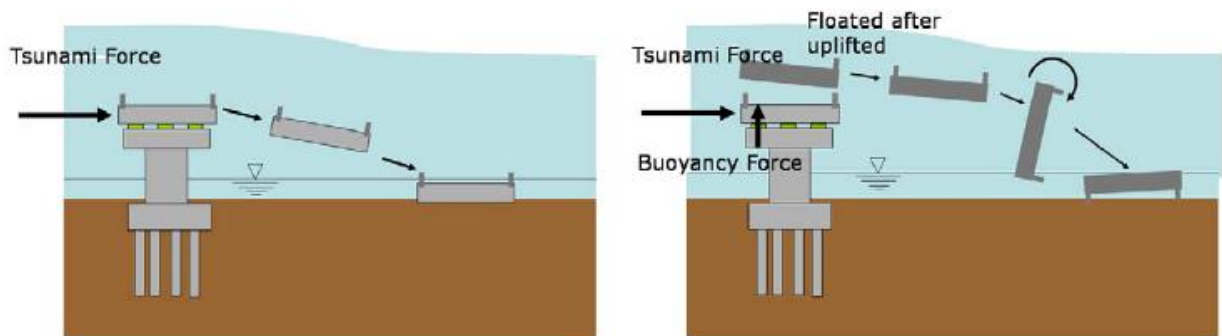
Ένα ενδεχόμενο σενάριο ερμηνείας της απώλειας των καταστροφμάτων, εμφανίζεται στις κατωτέρω εικόνες.

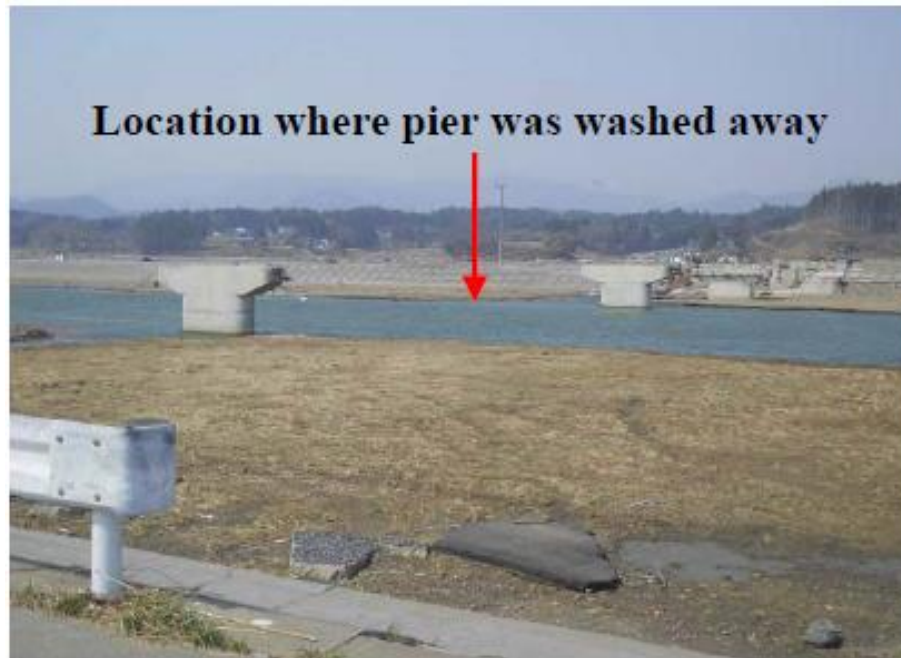
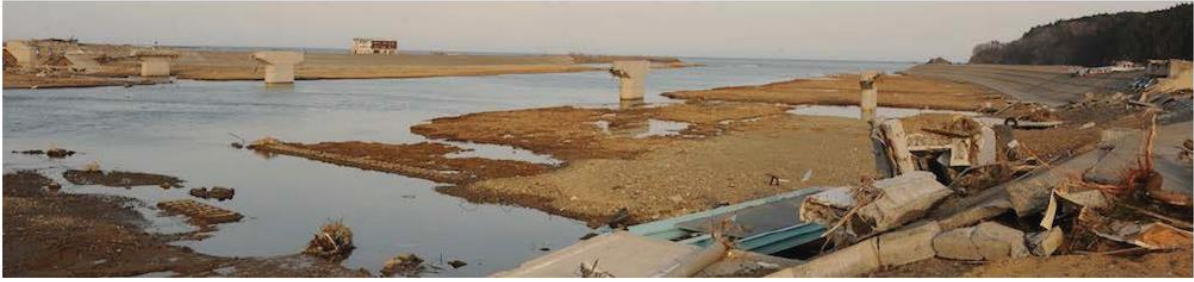
β. Γέφυρα Koizumi

Μετά από τη θραύση των διατμητικών συνδέσμων, το κατάστρωμα αποκόπηκε από τα βάθρα, παρασύρθηκε και μεταφέρθηκε σε απόσταση 300m περίπου.
