Παραδοτέα 1.1 & 1.2:

- Περίληψη τυπολογιών Υποδομών Αυτ/δρόμου
- Ιστορικά Περιστατικά όπου παρατηρήθηκαν σεισμικές βλάβες σε Δίκτυα Αυτ/δρόμου

Παραδοτέο 1.1: - Περίληψη τυπολογιών Υποδομών Αυτ/δρόμου

ΠΑΡΑΔΟΤΕΟ 1.1. ΤΥΠΟΛΟΓΙΟ ΕΡΓΩΝ ΥΠΟΔΟΜΗΣ ΑΥΤΟΚΙΝΗΤΟΔΡΟΜΩΝ

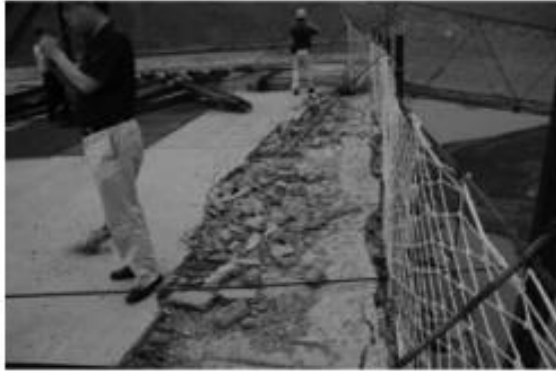
Η πτώση του καταστρώματος ακολούθησε μια σειρά άλλων, τοπικής μορφής, καταστροφικών αστοχιών:

- Θραύση πλάκας συνεχείας (λειτουργία ελκυστήρα)

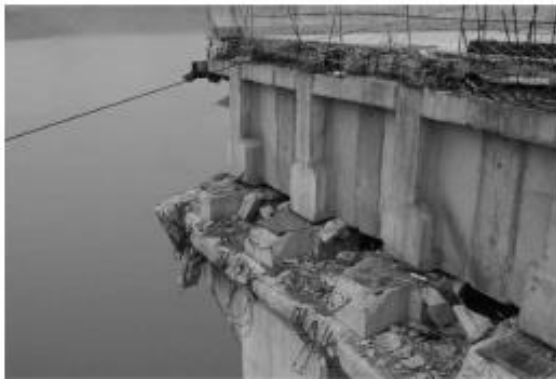
- Καταστροφή εφεδράνων και σεισμικών συνδέσμων

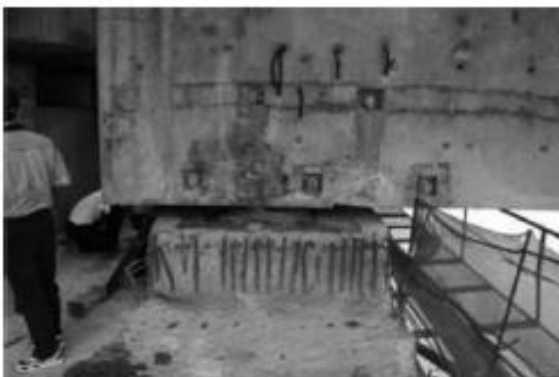
- Παραμένουσες εγκάρσιες μετακινήσεις

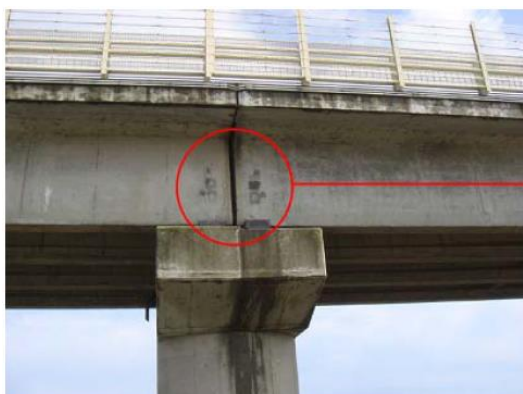
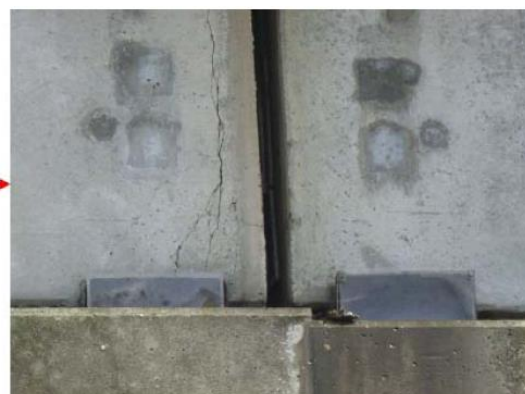
(1) Άκρα φορέων καταστρώματος

Οι θέσεις αυτές είναι κρίσιμες λόγω της ταυτόχρονης δράσεως των σεισμικών δυνάμεων (αδρανειακές ή και λόγω προσκρούσεως σε γειτονικά μέλη) της προεντάσεως (μέτωπα αγκυρώσεως) και της αντιδράσεως λόγω μόνιμων φορτίων.

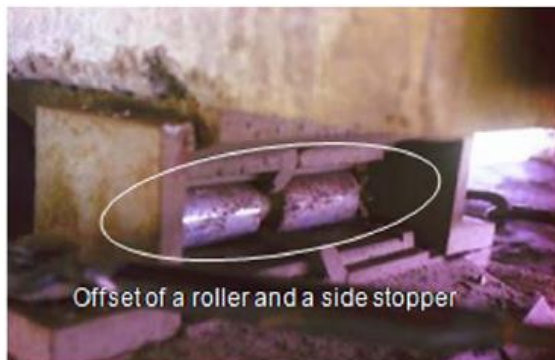
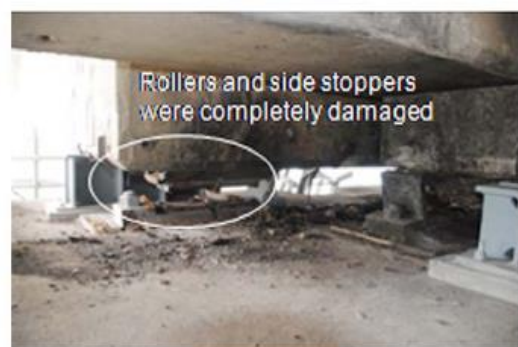
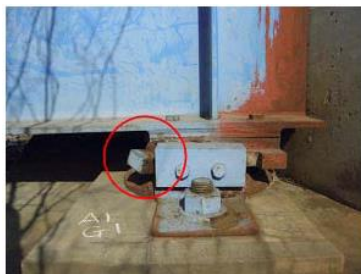
Περισσότερο τρωτά εμφανίζονται τα χαλύβδινα εφέδρανα, ενώ τα ελαστομεταλλικά παρά τις μεμονωμένες βλάβες εμφανίζονται να έχουν καλύτερη συμπεριφορά.

Ομοίως υψηλή, αλλά αναμενόμενη και σχετικώς αποδεκτή τρωτότητα εμφανίζουν και οι αρμοί διαστολής.

Deformation

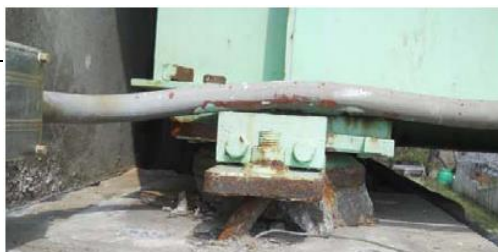
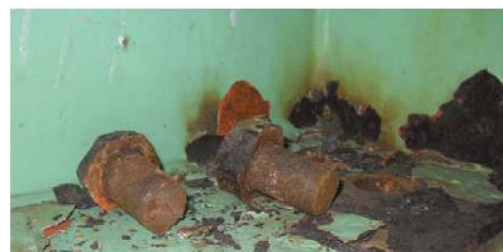
Abnormal gap (movable bearing)

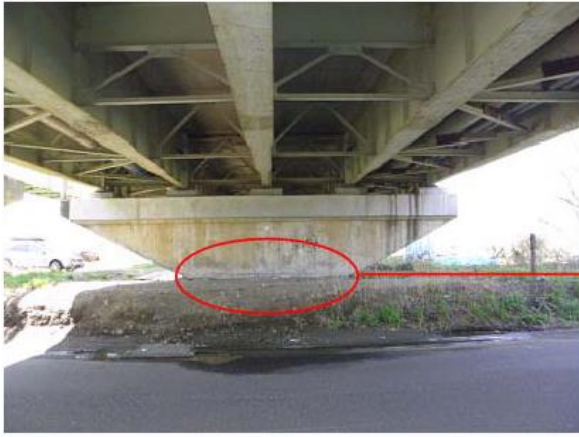
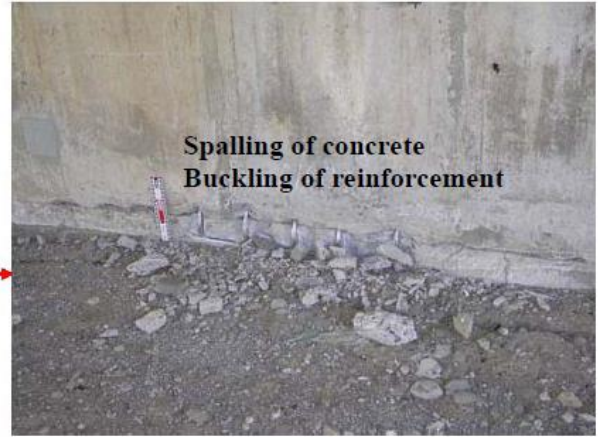
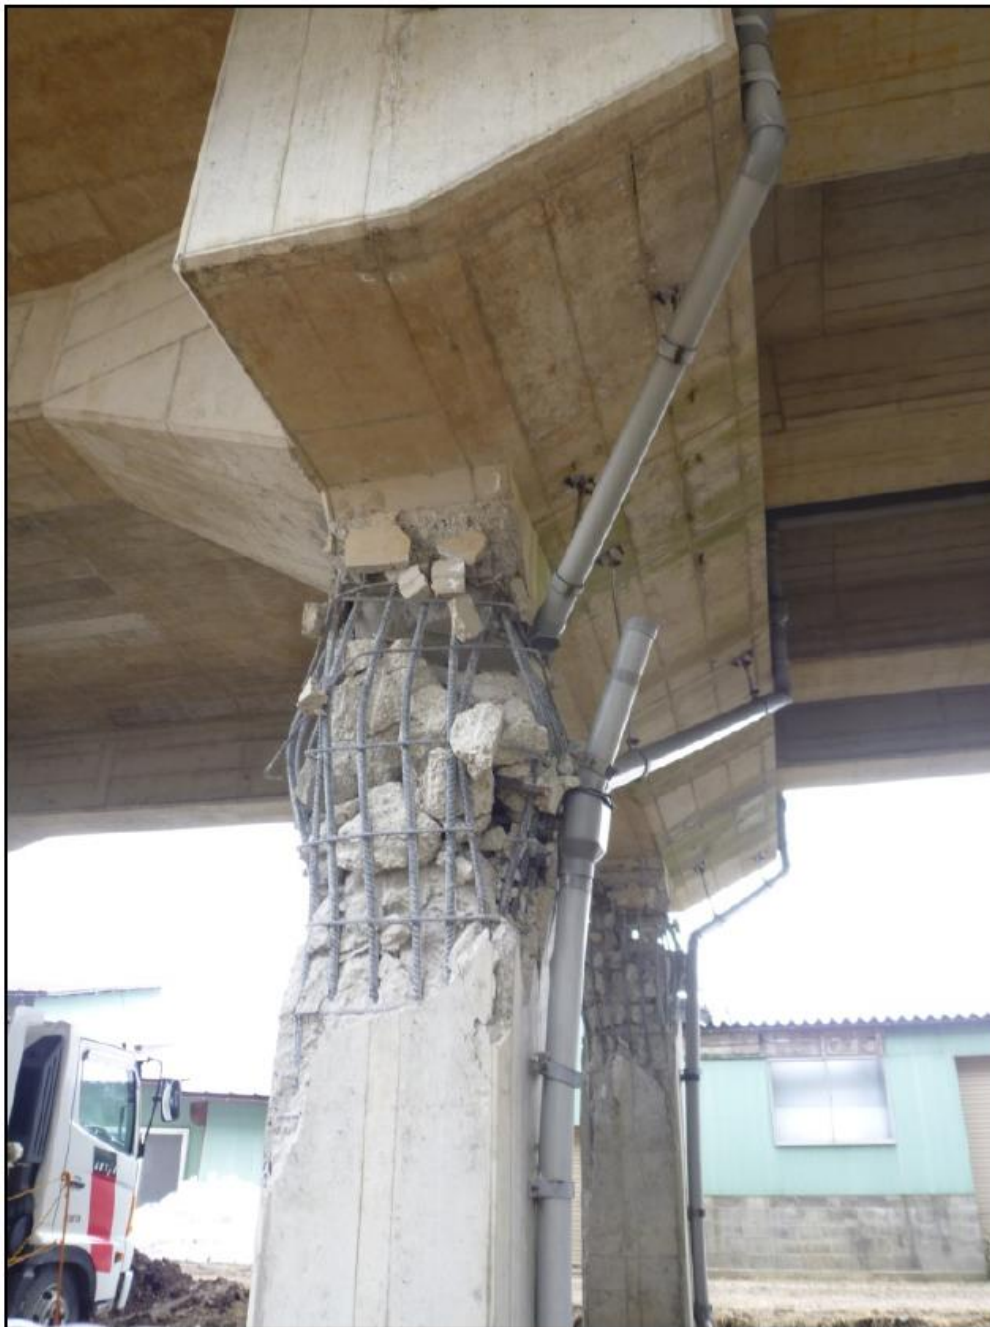
(4) Αντιστοίχως, αρκετές βλάβες παρατηρήθηκαν σε στύλους μεσοβάθρων.

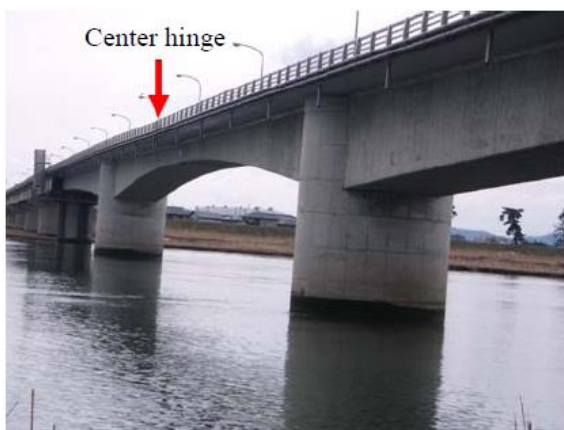
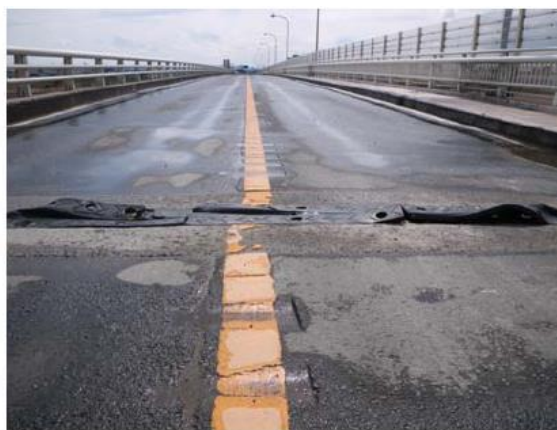
- (5) Τέλος, παραμένουσες εγκάρσιες μετακινήσεις διαπιστώθηκαν σε περιπτώσεις όπως π.χ. στη γέφυρα Yuriage.

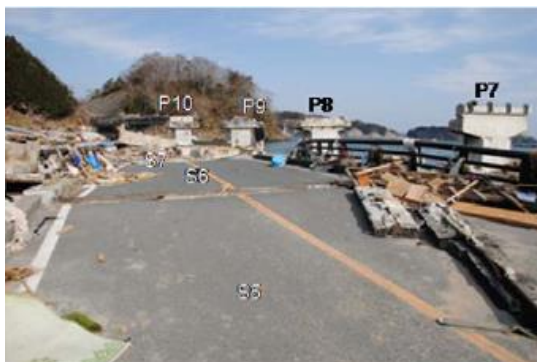
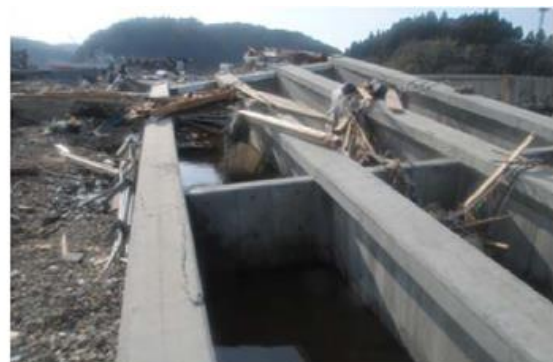
Μετά από τη θραύση των διατμητικών συνδέσμων οι ανωδομές των οκτώ κεντρικών ανοιγμάτων παρεσύρθησαν από τη ροή.

Η γέφυρα είχε επισκευαστεί το 2006.

Θραύση διατμητικών συνδέσμων

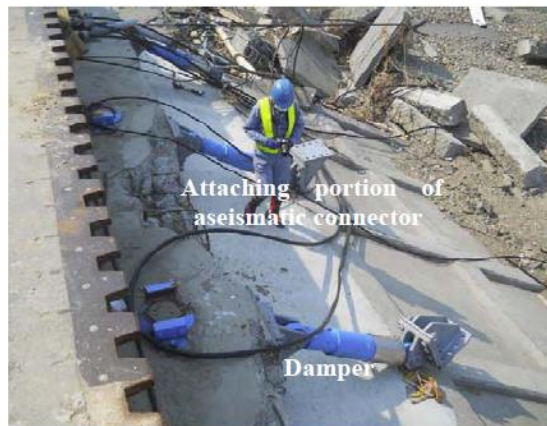
Πρόκειται για γέφυρα πολλών ανοιγμάτων με κατάστρωμα από χαλύβδινες κύριες δοκούς.

Μετά από τη θραύση των διατμητικών συνδέσμων, το κατάστρωμα αποκόπηκε από τα βάθρα, παρασύρθηκε και μεταφέρθηκε σε απόσταση 300m περίπου.
